## REFERENČNÍ LIST STAVBY

***II/380 Mutěnice – Hodonín, I/55***

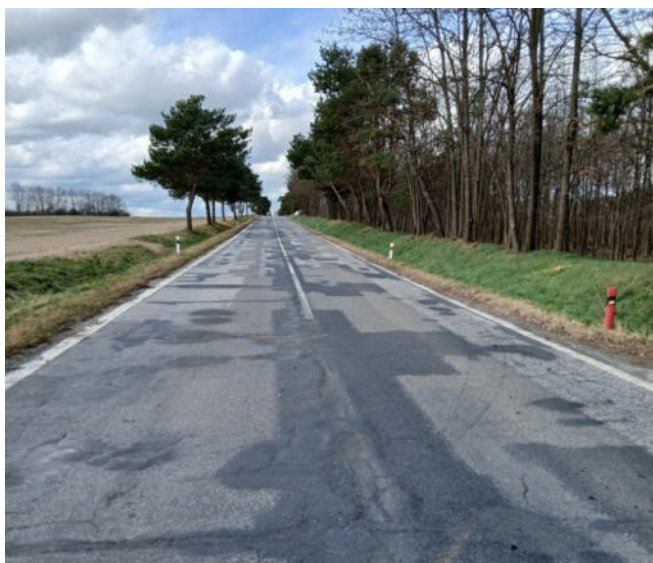
*Stav před rekonstrukcí*

Důvodem rekonstrukce byl špatný stav komunikace II/380, propustků a také nevyhovující stav mostu ev. č. 380-017. Na úsecích komunikace se vyskytovaly časté příčné i podélné trhliny, vyjeté koleje a lokálně pak i síťové trhliny.
