Název stavby:

III/37432 Holešín, most 37432-2

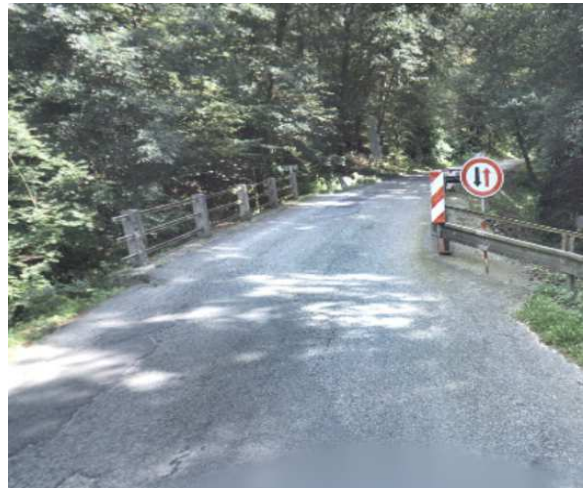
Stávající konstrukce mostu byl přesýpaný most o jednom poli. Nosnou konstrukci tvořila železobetonová deska. Stávající stav nosné konstrukce byl hodnocen jako špatný a stav spodní stavby jako havarijní. Zádržný systém byl pouze provizorní a vymezoval průjezdní prostor. Stávající most měl nedostatečnou šířku a nízkou zatížitelnost.

Stav před rekonstrukcí

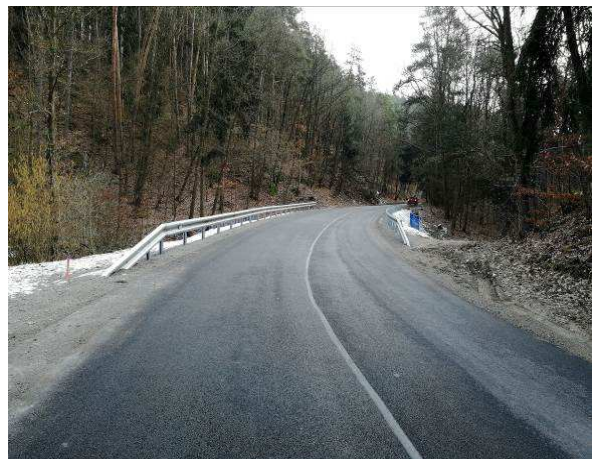
Stav po rekonstrukci

Kompletní demolice mostu ev.č. 37432-2 a výstavba nového mostu, tvořeného flexibilní ocelovou konstrukcí - tubosiderem. Trouba byla uložena na podsypu a hutněném polštáři. Násypové těleso bylo svahováno a ukončeno gabionovými opěrnými zdmi, které byly opatřeny ocelovým zábradlím. V rámci výstavby nového mostu byla provedena rekonstrukce vozkového krytu před i za mostem, se sanací aktivní zóny, novou obrusnou vrstvou tvoří asfaltový beton. V rámci stavby byla provedena pokládka nové obrusné vrstvy mezi Doubravicí a Holešínem po celé šířce vozovky. Celková délka úpravy byla 1,794 km.
