**Název stavby:**

**II/397, III/4141 Božice, okružní  
křižovatka a most 397-004**

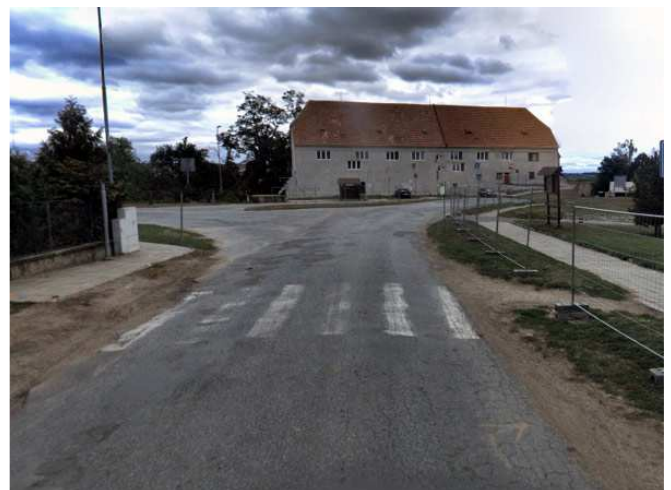
Stav před rekonstrukcí

Původní uspořádání křižovatky silnic II/397 a III/4141 bylo z dopravního hlediska značně nepřehledné, také úsek sil. II/397 mezi křižovatkou a mostem byl v nevyhovujícím stavu, chybělo zde především odvodnění vozovky. Nevyhovující byl také stavební stav mostu 397-004, jehož nosnou část tvořila degradující cihelná klenba, most vykazoval nízkou zatížitelnost a malou kapacitu otvoru.
