**Název stavby:**

**II/416 Blučina průtah, km 1,140 –  
1,618, km 1,618 – 2,172**

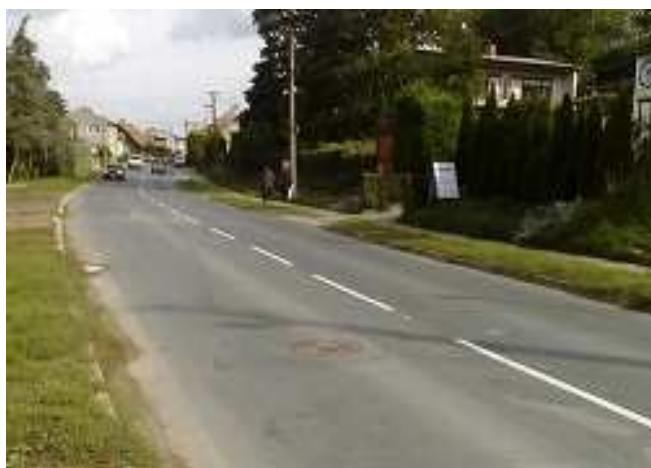
Stav před rekonstrukcí

Stávající povrch vozovky se vyznačoval konstrukčními poruchami – příčné trhliny, mozaikové nebo nepravidelné trhliny, vysprávkky, místně nepravidelné hrboly. Síťové trhliny se vyskytovaly podél levého okraje vozovky. Zjištěná únosnost byla v průměru dobrá se zbytkovou životností 20 let a průměr požadovaného zesílení byl 19mm. Místně se ale vyskytovaly krátké úseky s havarijní únosností. Z konstrukčního hlediska se jednalo o netuhou vozovku s obrusnou vrstvou z asfaltové směsi. Celková délka rekonstruovaného úseku byla 1,032 km.
