## REFERENČNÍ LIST STAVBY

### **III/4179 Blažovice, okružní křižovatka**

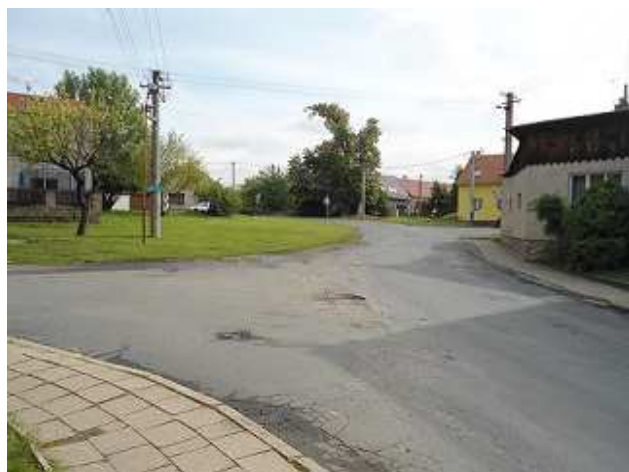
Stav před rekonstrukcí

Stávající vozovka měla kryt z asfaltobetonu, který byl do značné míry narušen, zejména v krajích komunikace. V krytu byly vysprávkky, vyjeté koleje, kryt byl opotřeben nárůstem dopravy, byly viditelné příčné, podélné i mozaikové trhliny. Stav povrchu vozovky byl ohodnocen jako havarijní.
