REFERENČNÍ LIST STAVBY

II/362 Olešnice průtah, 1. stavba

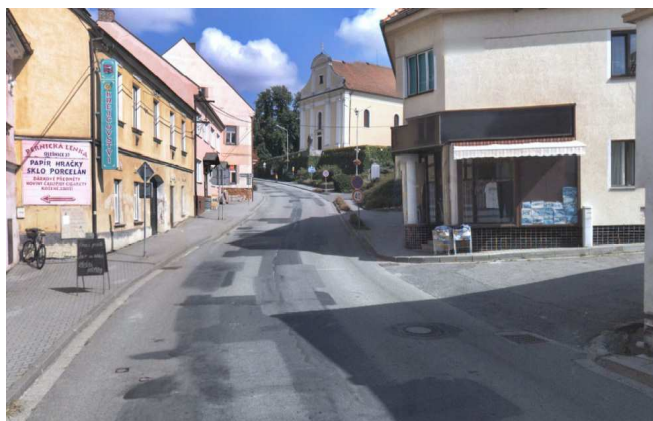
Stav před rekonstrukcí

Výsledkem diagnostického průzkumu ke stavu povrchu vozovky byl výskyt mnoha poruch, zejména příčných a lokálních síťových trhlin, nepravidelných hrbolů, plošných deformací vysprávek, místních poklesů a dalších poruch. Vozovka měla nejednotné šířkové uspořádání a nefunkční odvodnění. Dále dle mostních prohlídek vykazoval most ev.č. 362-007 vady v podobě nefunkční izolace mostovky, nedostatečného odvodnění, technickým stavem, nevyhovujícími bezpečnostní prvky a rozpadajícími se římsami.
