## REFERENČNÍ LIST STAVBY

### **III/418 BOŠOVICE, MOST 418-011**

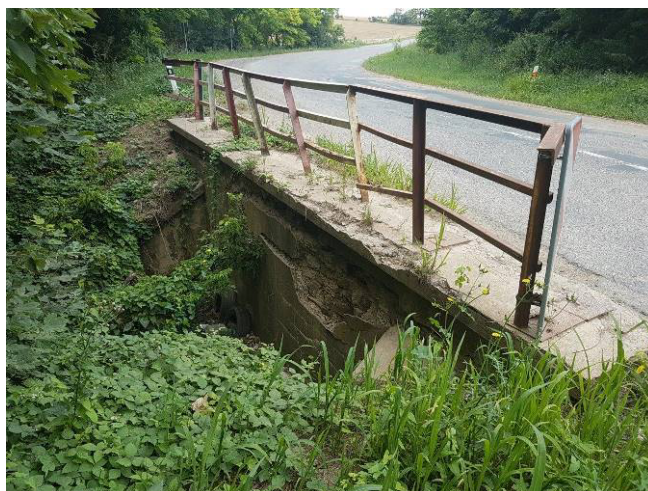
*Stav před rekonstrukcí*

Stávající most byl v havarijním stavu a nebyl schopen plnit svoji funkci. Čelní stěna na výtoku se rozpadala společně s římsou, ve které byl zakotven zádržný systém na pokraji životnosti. Vozovka byla v tomto místě po četných vysprávkách nerovná.
