Název stavby:

II/408 hranice kraje - Štítary 2. etapa

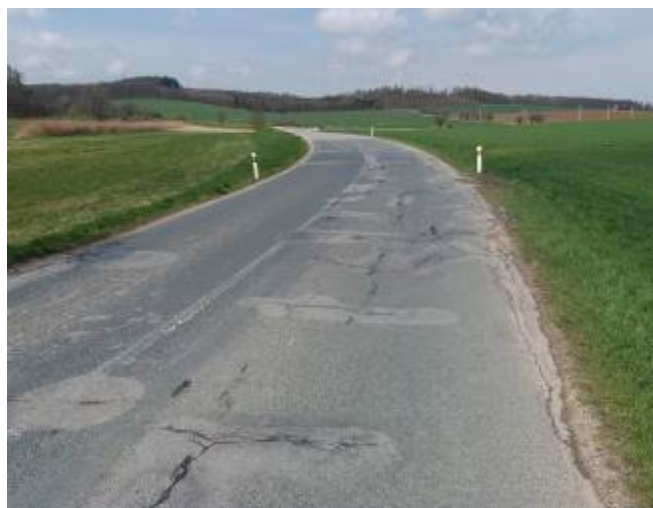
Stav před rekonstrukcí

Důvodem rekonstrukce byl špatný dopravně technický a stavební stav silnice v daném úseku sil. II/408. Mezi nejčastější poruchy patřily propadené okraje vozovky, plošné deformace, síťové trhliny, četné vysprávkky a hrboly. Uvedené poruchy byly zapříčiněny zejména neúnosným podložím, absencí podkladní vrstvy při krajích vozovky a nedostatečným odvodněním.
