Název stavby:

II/602, III/3798 Příbyslavice

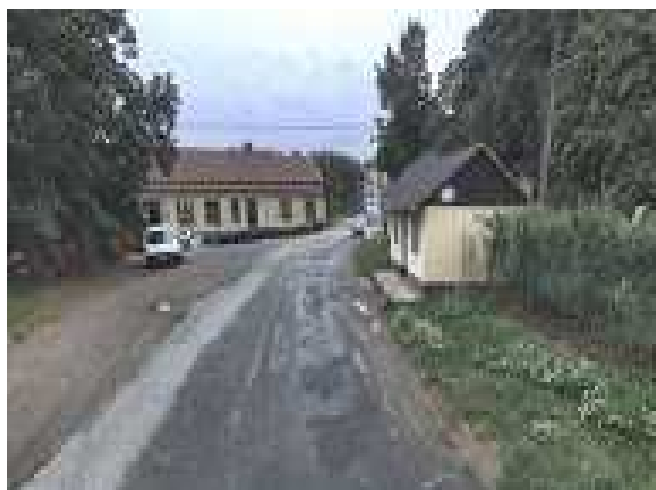
Stav před rekonstrukcí

Stávající vozovka II/602 měla kryt z asfaltobetonu, který byl do značné míry narušen, zejména v krajích komunikace. V krytu byly vysprávký, vyjeté koleje, kryt byl opotřeben nárůstem dopravy, byly viditelné příčné, podélné i mozaikové trhliny. Důvodem rekonstrukce III/3798 byl velmi špatný technický stav silnice v průtahu obce, rozpadlý povrch silnice, chybějící odvodnění.
