**Název stavby:**

### III/37722 Bořitov most 37722 - 1

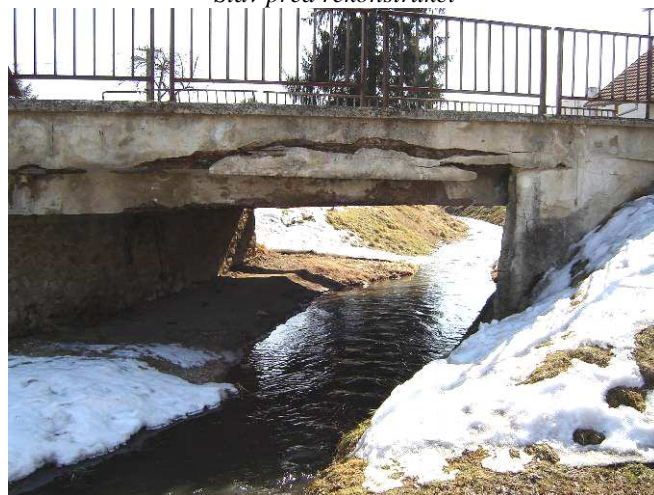
Stav před rekonstrukcí

Původní most z r. 1910 byl jednopolevou, rámovou, železobetonovou konstrukcí. Příčel rámu byla tvořena 7 ks ŽB trámů se spřaženou železobetonovou deskou tl. 200 mm. Dle hlavní prohlídky byl stav spodní stavby hodnocen stupněm V, stav nosné konstrukce VI. Byly narušeny zejména krajní trámy nosné konstrukce, podemlety opěry, beton říms byl zvětralý.
