Název stavby:

II/4292 Uhřice, most 4292-2

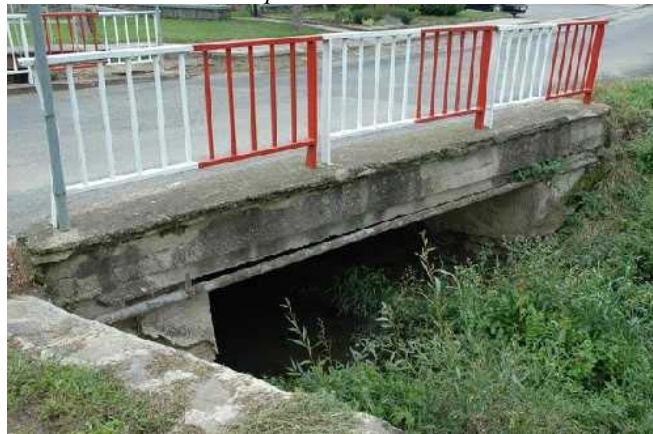
Stav před rekonstrukcí

Havarijní stav silnice III/4292, procházející zastavěným územím obce Uhřice, vyžaduje provedení rekonstrukce vozovky. Její realizaci musela předcházet přestavba mostu ev. č. 4292-2 na návsi obce, který nevyhovoval současným potřebám jednak stavebním stavem a sníženou únosností nosné konstrukce, ale také nedostatečnou kapacitou průtočného profilu vodního koryta pod mostem, což komplikovalo realizaci protipovodňových opatření v obci
