Název stavby:

III/4194 Vážany n/Lit. - Hrušky

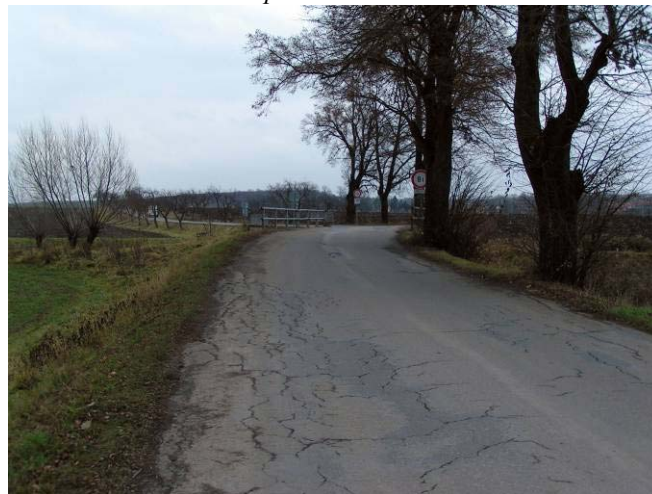
Stav před rekonstrukcí

Silnice III/4194 v úseku Vážany nad Litavou – Hrušky, sloužící jako součást náhradní trasy silničního tahu II/416, nevyhovovala svým stavebním stavem současným dopravním potřebám. Mosty ev. č. 4194-4, 5 a 6 měly nedostatečnou únosnost, svojí polohou a nedostatečnou šířkou tvořily vážnou dopravní závalu, ohrožující bezpečnost silničního provozu.
