Název stavby:

III/4292 Uhřice průtah 2.stavba

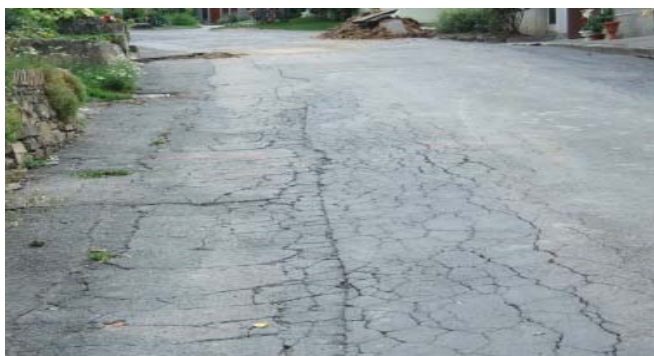
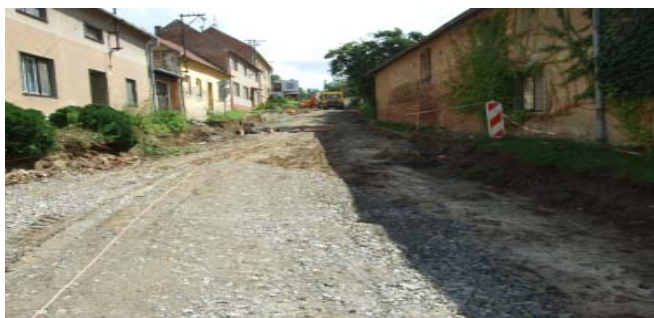
Stav před rekonstrukcí

Havarijní stav silnice III/4292, procházející obcí Uhřice-průtah, vyžaduje provedení rekonstrukce vozovky. Stávající vozovka má nevyhovující podloží a živičný povrch, ve kterém se tvoří hloubkové trhliny, hrboly a vyjeté koleje, které jsou nebezpečné silničnímu provozu. Odvodnění vozovky j. Autobusové zastávky nevyhovují normovým parametrům silničního provozu. Před její realizací musela předcházet kompletní přestavba mostu ev. č. 4292-2 na návsi obce, který nevyhovoval stavebním stavem a zároveň byla provedena část rekonstrukce vozovky v délce 183 m v roce 2008- 2009.

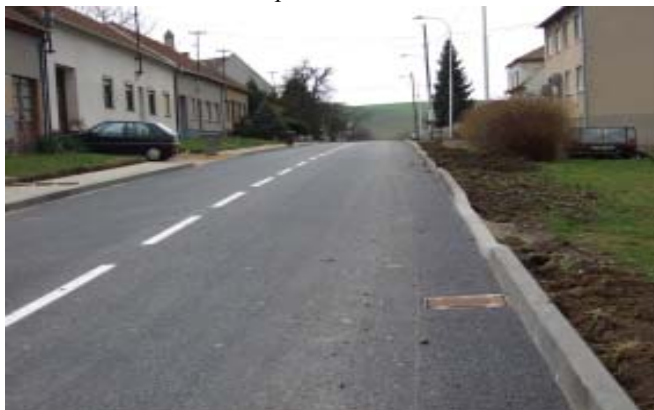
Stav po rekonstrukci

V průtahu obcí byla odstraněna konstrukce vozovky a provedena úprava pláň s řízením drenáží, napojených do nových v pustí 26 ks. První etapě byly umístěny 4 ks v pustí včetně drenáží. V úsecích v km 0,000 – 0,300 a 0,700 – 0,793 bylo pro zlepšení konstrukce aplikován Durosel 4% do hloubky 40 cm. V úseku km 0,440 – 0,700 byla konstrukce vozovky dle projektu. Následně na podkladní vrstvy vozovky osazeny obruby, provedeny živičné konstrukční vrstvy vozovky a připojení na místní komunikace. Nové mimoúrovňové autobusové zastávky s konstrukcí 540 cm, vydlážděné žulovou kostkou splňují současné parametry.
