Název stavby:

III/4176 Prace průtah, II.etapa, 1.část

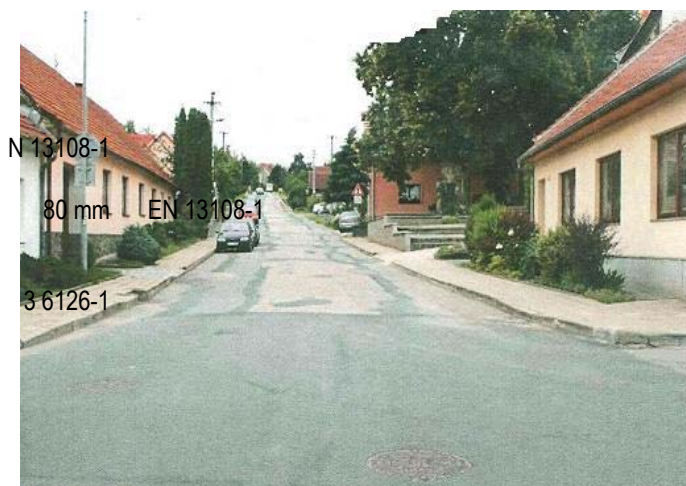
Starý stav

Stavební stav silnice III/4176 byl v části v zástavbě po uložení splaškové kanalizace v značně nevyhovujícím stavu. Její stav se ještě dále zhoršil po provedení plynofikace v obci. Stav vykazoval řadu poruch způsobených dlouhodobými účinky zatížení dopravou.

Původní vozovka byla živičná - částečně bez obrub a vyskytují se na ní podélné a mozaikové trhliny. Vozovka dále vykazuje výtlučky v obrusné vrstvě, ulámané okraje a povrch nesplňuje požadavky drsnosti (nízká makrotextura povrchu). Krajnice jsou rozježděné a trpí nedostatečným odvodněním.
