Název stavby:

II/413 Prosiměřice, most 413-014

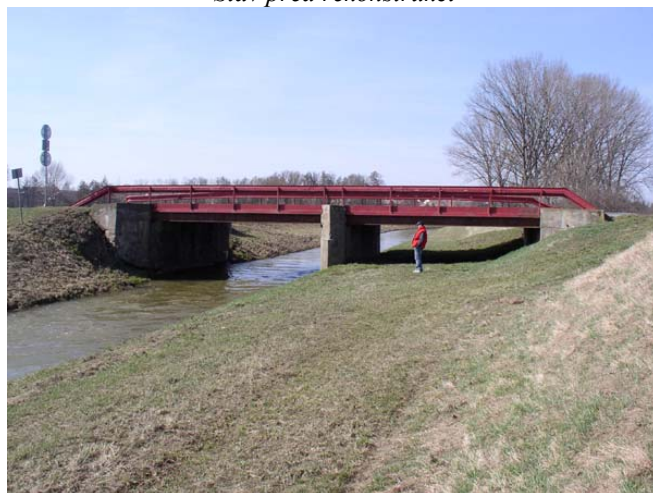
Stav před rekonstrukcí

Původní most ev.č. 413-014 o 2 polích (8,30 + 8,30 m) byl tvořený ocelovými válcovanými podélníky I č.400 a ocelovými mostinami ZORES, na kterých byla položena živičná vozovka. Celkový stav mostu byl ve špatném stavebně - technickém stavu. Směrové a výškové vedení silnice II/413 v místě mostu bylo značně nevyhovující a činilo tento úsek nepřehledným a nebezpečným. Povrch v navazujícím úseku silnice vykazoval značné poruchy.
