**Název stavby:**

**Propojení I/38 Znojmo** (stavba není dokončena)

**Stav před rekonstrukcí:**

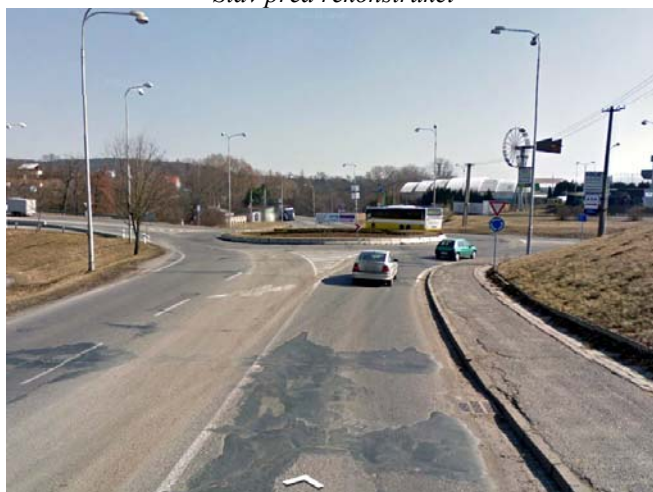
Stav před rekonstrukcí

Důvodem rekonstrukce byl celkově špatný dopravně technický a stavební stav komunikace i mostu. Povrch vozovky vykazoval četné trhliny, plošné deformace a vyjeté koleje. U mostního objektu docházelo z důvodu porušení hydroizolace k zatékání do KA nosníků (koroze předepnutých lan). Vlivem zatékání došlo k degradaci betonových úložných prahů spodní stavby a betonu pref. říms.
