**Název stavby:**

## ***Přestupní uzel IDS Moravský Krumlov***

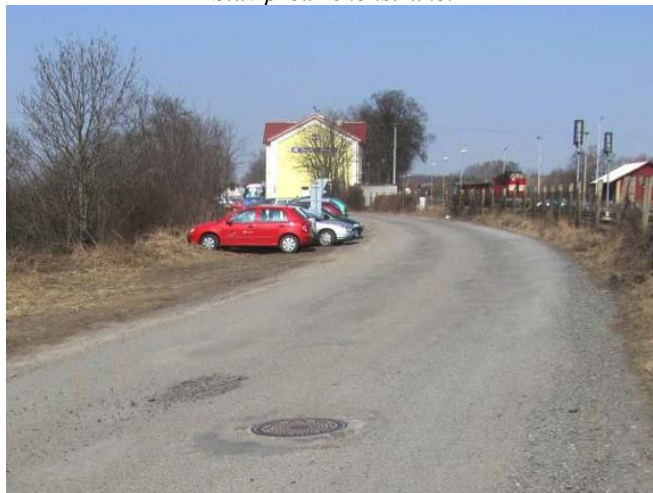
Stav před rekonstrukcí

Povrch vozovky v celém úseku, vč. křižovatky a obraciště vykazoval značné poškození, v některých částech zpevnění zcela chybělo. Parkování zde probíhalo na nezpevněných plochách. U nádražní budovy byly v nevyhovujícím stavu chodníky, mobiliář a osvětlení.
