Název stavby:

II/398 Vranov nad Dyjí průtah - Onšov

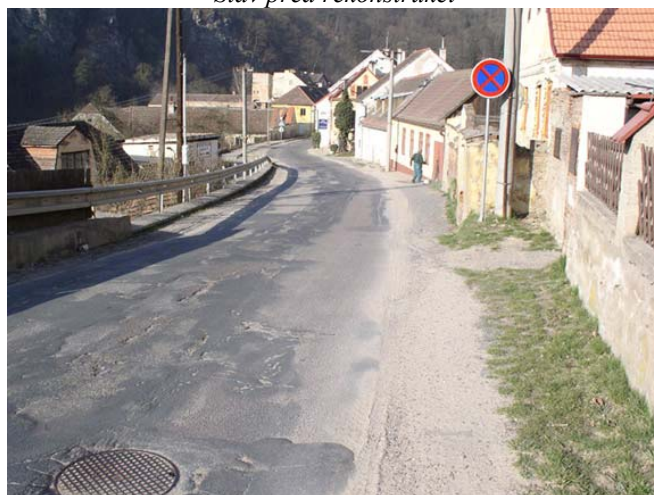
Stav před rekonstrukcí

Důvodem rekonstrukce byl celkově špatný dopravně technický a stavební stav celého úseku. Komunikace zde neměla jednotnou šířku, povrch vozovky vykazoval značné plošné deformace a poruchy způsobené nedostatečným odvodněním povrchu komunikace a značným nárůstem dopravy. V nevyhovující stavu byla také dešťová kanalizace v průtahu. V úseku serpentiny byly v nevyhovujícím stavu především propustky, příkopy, opěrné zdi, zábradlí a svodidla.
