Název stavby:

II/408 Dyje – průtah

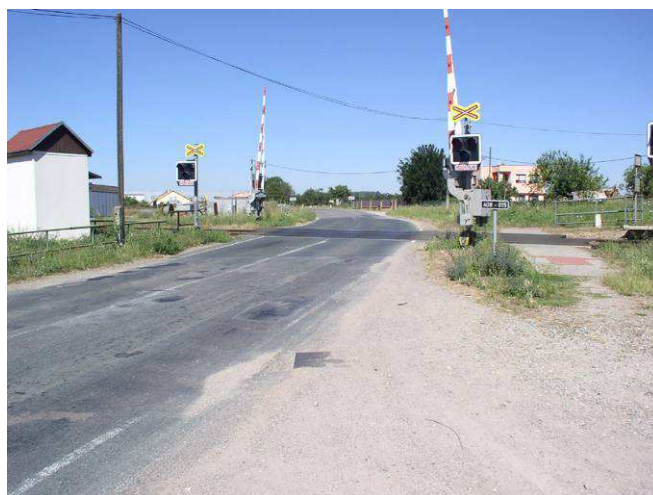
Stav před rekonstrukcí

Důvodem rekonstrukce byl celkově špatný dopravně technický a stavební stav komunikace – deformace vozovky, nevyhovující odvodnění, chybějící chodníky atd.
