Název stavby:

## II/379 Lipůvka průtah

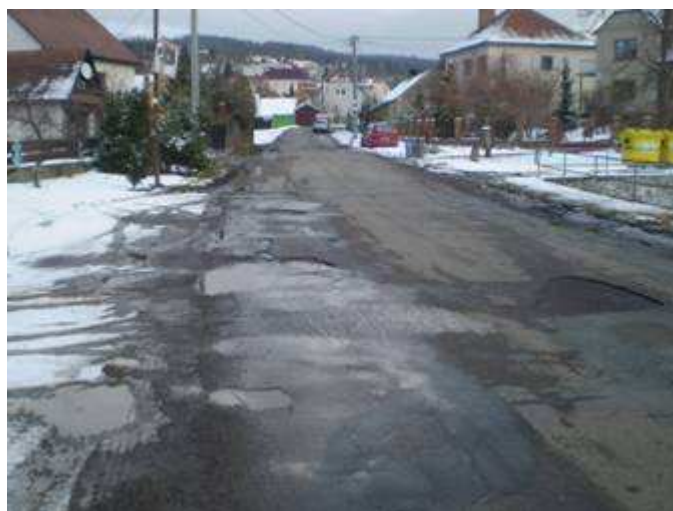
Stav před rekonstrukcí

Komunikace se značně nerovným povrchem, s celou řadou vyskytujících se poruch a její stav byl poznamenán prováděním četných lokálních výsprávek a nekvalitním podložím v trase komunikace.

Stávající technický stav vozovky zvyšoval hlučnost dopravy a také vzhledem k nedostatku ploch pro chodce snižoval bezpečnost provozu.
