## Název stavby: II/380 Těšany průtah

II/380 Moutnice – Těšany  
II/380 Těšany průtah

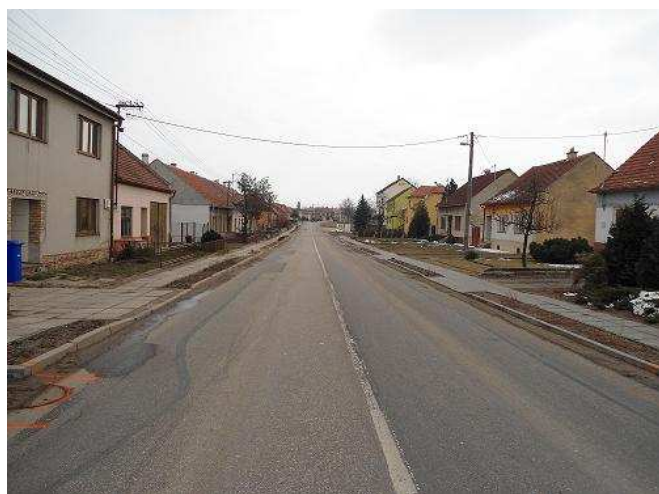
Důvodem opravy předmětného úseku byl celkově špatný stavební stav vozovky. Na stávající komunikaci jsou poškozeny obrusné vrstvy vozovky po dlouhodobém opotřebení, vozovka je porušena prosedlinami a vyjetými kolejiemi od nákladní dopravy.

Stav před opravou

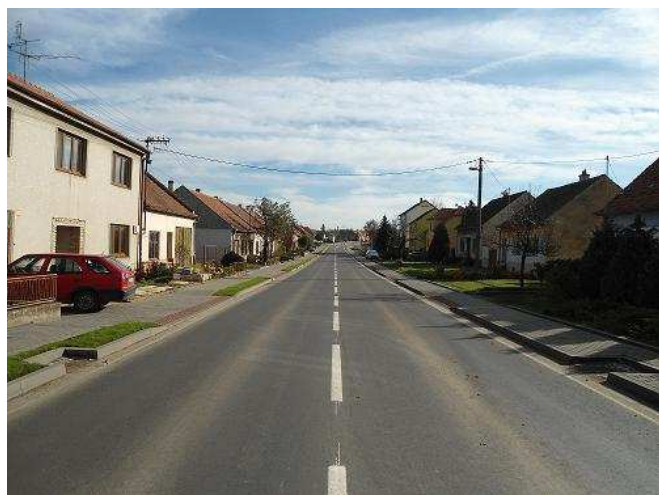
Stav po opravě

Jedná se o provedení opravy silnice II/380 v úseku km 16,700 – 18,286 v délce 1 586m. V rámci rekonstrukce bylo provedeno celoplošné frézování krytu tl. 60mm. Místa chybějícího zpevnění okrajů vozovky byla sanovaná novou konstrukcí vozovky včetně výměny podloží. Šířkové uspořádání odpovídá dle kategorii S 7,5/60.

Jedná se o provedení opravy silnice II/380 v úseku km 18,300-19,582 v délce 1 282m. Vozovka je provedena v kategorii MS2 8/50. Součástí je i úprava nové okružní křižovatky s napojením na silnice III/4167 a III/4166, zpevnění stávajících autobusových zastávek a zbudování nového podélného parkovacího stání. V souvislosti s rekonstrukcí jsou upraveny navazující chodníky, vjezdy a zatravněné plochy. Součástí stavby je odvodnění vozovky nově provedenými dešťovými vpustmi a nové veřejné osvětlení, včetně osvětlení chráněných přechodů.
