**Název stavby:**

**II/408 Suchohrdly - Přímětice – I38  
(extravilány)**

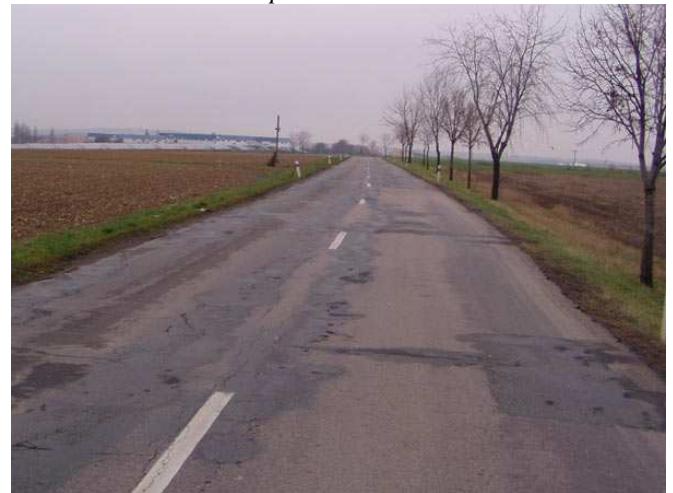
Stav před rekonstrukcí

Důvodem rekonstrukce byl celkově špatný dopravně technický a stavební stav komunikace – četné trhliny, olamování okrajů vozovky, vyjeté koleje, výtluky, plošné deformace.
