## REFERENČNÍ LIST STAVBY

***II/381 Dambořice – křiž. II/419***

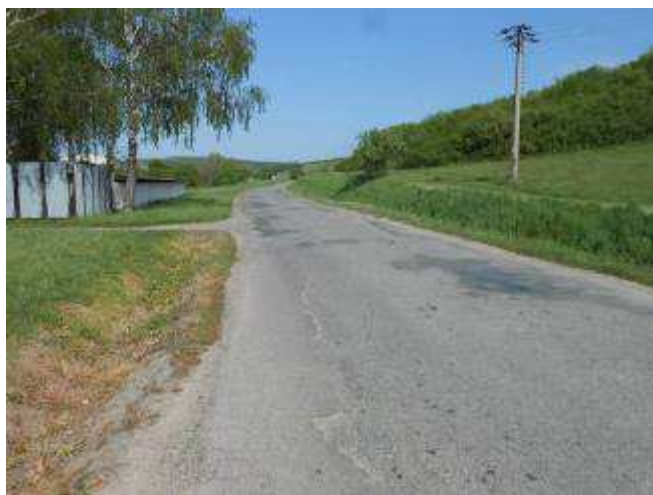
*Stav před rekonstrukcí*

Důvodem rekonstrukce byl celkově špatný dopravně technický a stavební stav komunikace. Stav vozovky byl havarijní s celou škálou konstrukčních poruch v celém profilu komunikace. Povrch vozovky byl s celoplošným výskytem nepravidelných a příčných trhlin, podél okrajů vozovky byly síťové trhliny místy s deformacemi.
