Název stavby:

III/37428, 37429 Skalice průtah a mosty

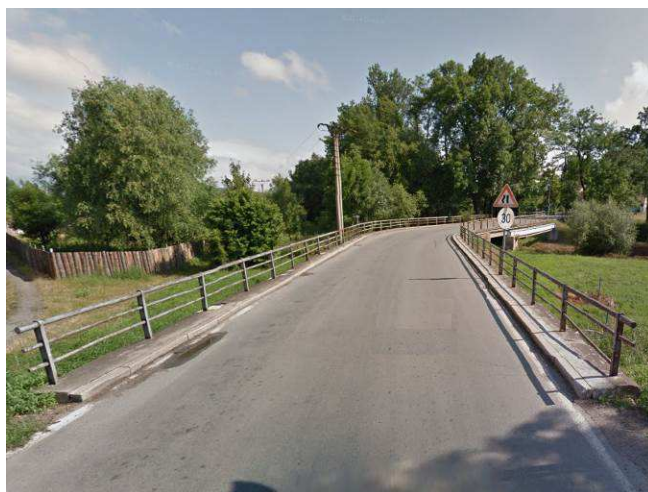
Před rekonstrukcí vykazovala komunikace III/37428 poruchy živičného krytu, jednalo se především o výtluky, příčné a podélné trhliny. V blízkosti náhonu vodní elektrárny docházelo k sesuvu svahu a silničního tělesa. Mosty ev.č. 37428-1,2,3 neumožňovaly bezpečný přechod chodců z důvodu absence chodníku. U mostu ev.č. 37428-6 došlo k odtržení římsy od nosné konstrukce mostu. V neposlední řadě byla nutná rekonstrukce zastaralé kanalizace v průtahu obce.

Stav před rekonstrukcí

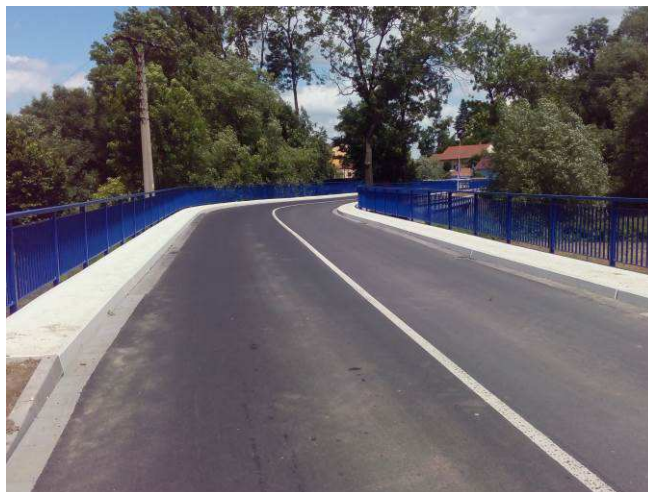
Stav po rekonstrukci

Rekonstrukce komunikace v kategorii MS 7,5/50 v průtahu obce, rekonstrukce chodníků a kanalizace včetně uličních vpustí. Výstavba nového mostu ev.č. 37428-6 s volnou šířkou 7,5m a jednostranným chodníkem. Most je tvořen rámovou nosnou konstrukcí založenou na ŽB pilotech o průměru 630mm. U mostů ev.č. 37428-1,2,3 došlo k rekonstrukci říms s osazením nového zábradlí, přičemž levé římsy jsou rozšířeny a tvoří nouzový chodník šířky 1,1m. Dále byl u mostů proveden nátěr ocelových nosníků a byla provedena sanace zdiva spodní stavby. Celková délka soumostí činí cca 100m. V blízkosti koryta náhonu vodní elektrárny byla vybudována opěrná gabionová zeď, která je tvořena ze třech částí o celkové délce 104,8m. Zeď je založena na hlubinných velkopřůměrových pilotech. V celém úseku stavby bylo provedeno nové vodorovné značení plastem.
