Název stavby:

II/602 Domašov průtah

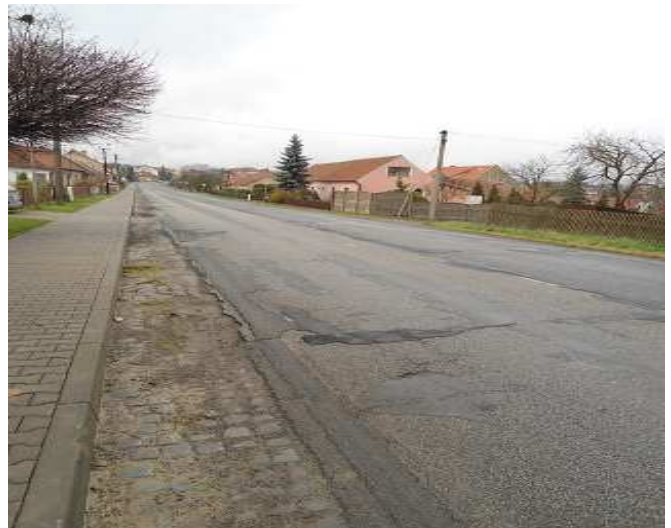
Stav před rekonstrukcí

Stavba se nachází v prostoru stávající komunikace II/602 v intravilánu obce Domašov. Stávající povrch vozovky je značně nesourodý. Vzhledem k tomu, že stávající živičný povrch byl opravami v minulosti navýšen na předchozí konstrukční vrstvy vozovky bez frézování, došlo ke zvýšení nivelety o cca 20 mm nad původní konstrukci oproti okraji vozovky 40 mm. Na vozovce se objevují příčné trhliny a byly zaznamenány mozaikové trhliny na povrchu vozovky. Na pravé straně ve směru staničení je živičná konstrukce v části lemována řádkem ze žulových kostek, na levé straně je proveden rigol tvořený šestiřádkem ze žulových kostek, ve kterém jsou umístěny dešťové vpusti.
