Název stavby:

**II/398 Horní Dunajovice,
most ev.č. 398-009**

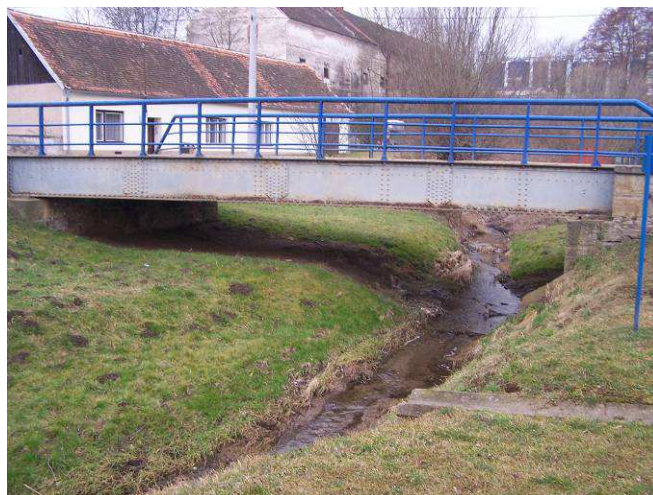
Stav před rekonstrukcí

Důvodem rekonstrukce byl celkově špatný dopravně technický a stavební stav mostu a přilehlé komunikace. Nejvýznačnější závadami mostu byla listová koroze horních pásnic nýtované konstrukce a mostovky z ocelových výměťových trubek, dále absence chodníku, velmi malá šířka komunikace na mostě, nízká únosnost mostu apod.
