Název stavby:

III/3866 Hvozdec průtah

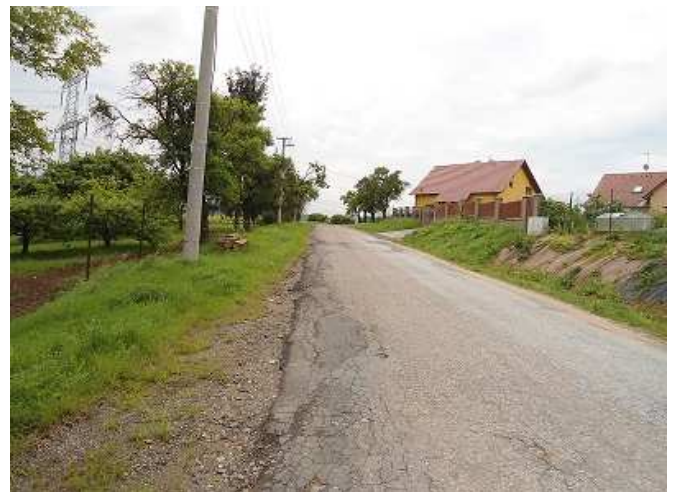
Stav před rekonstrukcí

Silnice v úseku průtahu obcí vykazovala již dříve značné poruchy způsobené především stářím její konstrukce. Po výstavbě splaškové kanalizace, která významným způsobem zasáhla i do jejího profilu, došlo k dalšímu zhoršení stavu. Povrch vozovky je značně nerovný. Šířkové uspořádání je nejednotné s lokálním zúžením, neumožňujícím bezpečné míjení vozidel, především v případě průjezdu autobusu.
