**Název stavby:**

**III/4121 Kuchařovice, průtah**

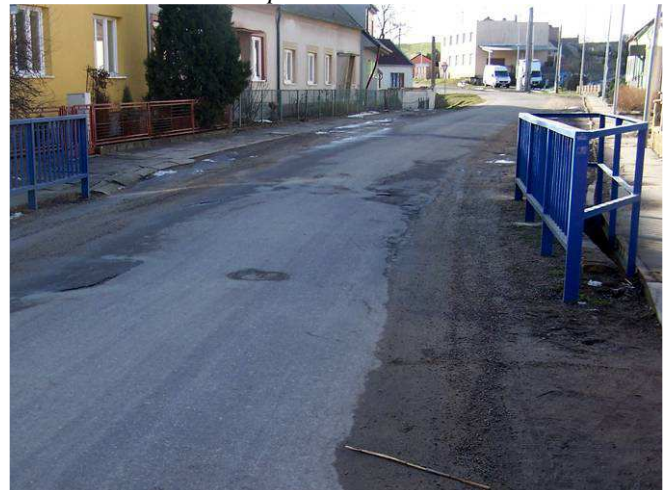
Stav před rekonstrukcí

Stavebně technický stav vozovky a mostu v daném úseku byl ve značně nevyhovujícím stavu. Asfaltové vrstvy v celém úseku vykazovaly značné plošné deformace a výtluky, především z důvodu nedostatečné konstrukce vozovky a nevyhovujícího odvodnění. Nevyhovující bylo také šířkové uspořádání průtahu.
