Název stavby:

„III/00221 Ladná, most ev.č.00221-2“

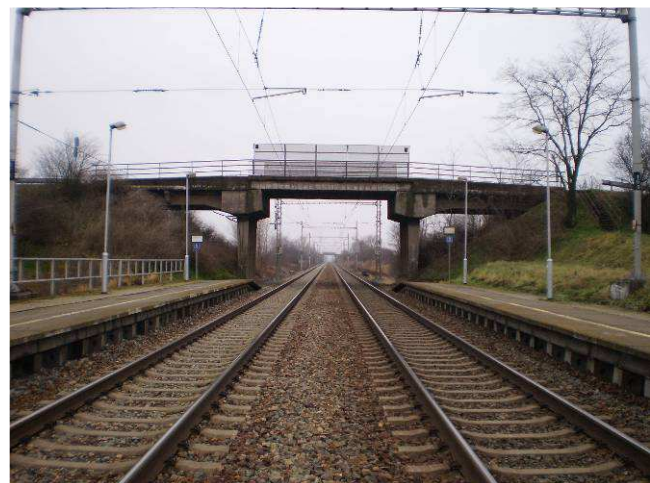
Stav před rekonstrukcí

Stávající střední pole nosné konstrukce bylo v 60. letech z důvodu elektrifikace trati nešetrně odbouráno a nahrazeno předpjatými nosníky KA-61. V detailu uložení byla chybně provedena izolace a následně zatékalo na úložné prahy mezilehlých podpěr. Beton říms se působením povětrnosti rozpadal. I přes jeho penetraci hrozilo nebezpečí pádu úlomků betonu na železniční koridor. Celkový stav mostu byl hodnocen jako „Špatný“. Z tohoto důvodu byly osazeny DZ omezující zatížení.
