Název stavby:

II/432 Milotice most 432-036

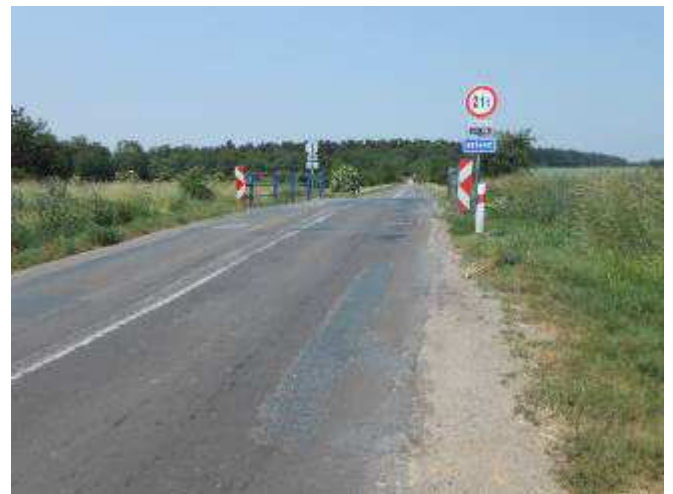
Stav před rekonstrukcí

Jednalo se o rekonstrukci mostu ev.č. 432-036 v katastrálním území Milotice u Kyjova. Stávající most o jednom poli byl ve velmi špatném stavebně-technickém stavu. Jednou z hlavních závad byla nefunkčnost izolace, která způsobovala dlouhodobé zatékání do nosné konstrukce, spodní stavby a následnou degradaci betonu spodní stavby. Mostní vybavení bylo nevyhovující, betonové římsy byly utopeny v přebalované vozovce, zábradlí nesplňovalo bezpečnostní požadavky provozu v extravilánu, původní zpevnění koryta rozpadlé.
