**Název stavby:**

## **II/373 Ochoz průtah 2. stavba**

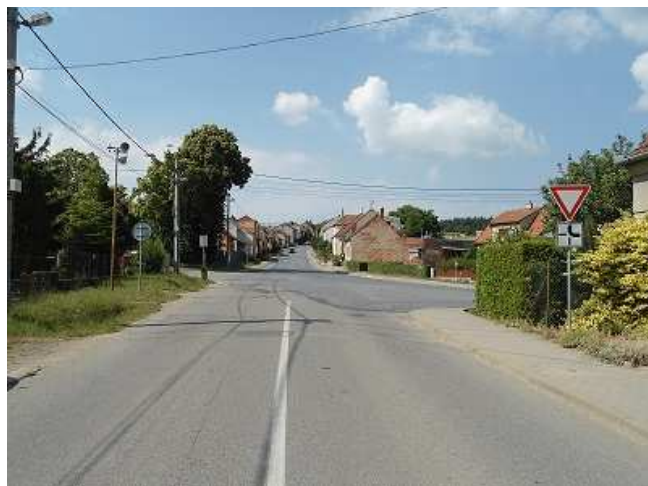
Stav před rekonstrukcí

Primárním důvodem rekonstrukce je potřeba výměny stávajícího nevhodného krytu vozovky na komunikaci II/373, který je tvořený kamennou dlažbou (kostka malá), lemovaný řádkem z kostky velké. Stávající povrch je nerovný a nevyhovuje z hlediska bezpečnosti provozu ani z hlediska přípustných hodnot akustického tlaku. Dalším problematickým místem je stávající úrovně křížení komunikací II/373, III/37368 a místní komunikace, dle geometrického uspořádání by se mohlo jednat o dvě po sobě následujících vidlicových křižovatek. V místě křížení vzniká velká plocha bez jasného směrového vedení či uspořádání, tj. nevyhovuje požadavkům na bezpečnost provozu.
