Název stavby:

II/602 Ostrovačice 1. stavba

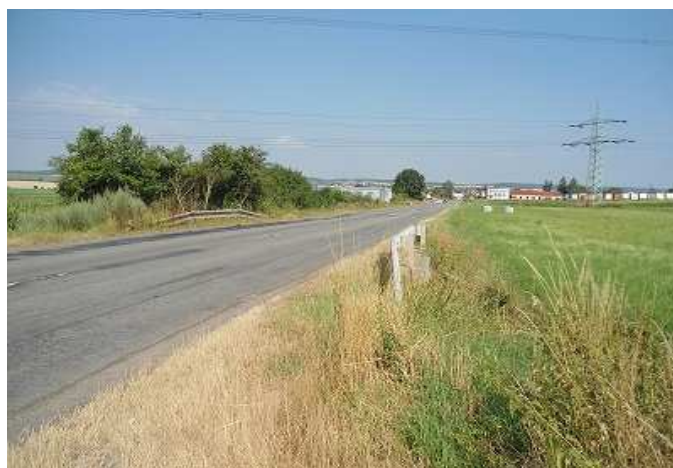
Stav před rekonstrukcí

Stávající obrusná vrstva dopravně exponované silnice II/602 je v nevyhovujícím stavu. Nejčastějšími vyskytujícími se poruchami povrchu vozovky jsou mozaikové trhliny, opotřebení EKZ, vyjeté koleje, výtluky, nepravidelné hrboly, příčné trhliny. Konstruktivní poruchy jako jsou deformace a síťové trhliny se vyskytují pouze lokálně. Celou situaci navíc komplikuje vysoká intenzita vozidel jak v případě výluky dálnice D1 tak i v případě silničních velkých cen na Brněnském okruhu.
