Název stavby:

II/383 Pozořice - Sivice

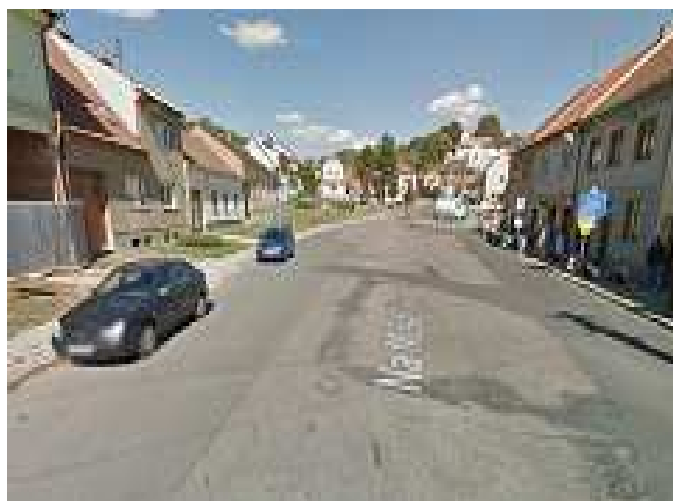
Význam rekonstrukce silnic je převážně dopravní s přímou obsluhou, požadavek rychlosti je zde omezen přílehlou zástavbou. Úseky silnic jsou značně dopravně nebezpečné (z důvodu nutnosti pohybu chodců v části po vozovce), vozovka je úzká a kryt je hlučný a prašný, těmito vlastnostmi značně znehodnocuje životní prostředí okolo silnice. Vlastní náměstí je otevřená plocha, autobusy zde neorganizovaně zastavují a vytvářejí složité situace pro ostatní účastníky dopravy (motorové i pěší). Kryt silnice III/3834 je dlážděný, šířkové poměry jsou neuspokojivé, je zde dostatečný prostor pro rozšíření.

Stav před rekonstrukcí

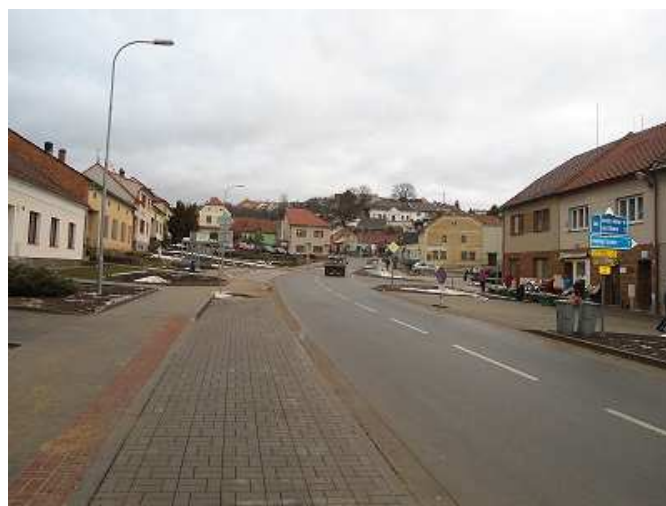
Stav po rekonstrukci

Trasa v oboustranné zástavbě je vedena ve stávajícím vedení s možnými úpravami pro zlepšení trasy. Vjezdy do nemovitostí budou umožněny osazením nájezdového obrubníku s nadvýšením 2 cm nad kraj silnice. Ve vhodných místech budou silniční obrubníky upraveny pro zřízení bezbariérových přechodů. Odvedení srážkových vod bude zajišťovat podélný a příčný sklon silnice k silniční obrubě a odtud uličními vpustmi do kanalizace. Autobusové zálivy jsou navrženy tak, aby vyhovovaly potřebám IDS. Nutnou úpravou vedení trasy silnice vznikne omezeně prostor pro budování parkovacích stání po straně silnice.

Asfaltový beton	ACO 11	40mm
Postřík spojovací	PS-E 0,2kg/m ²	
Obalované kamenivo	ACP16+	50mm
Infiltrační postřík	PI-E 0,6kg/m ²	
Štěrka vyplněný MC	ŠCM	200mm
Štěrkoдрť	ŠD min.	150mm
CELKEM		440mm
