*Název stavby:*

## **II/413 Prosiměřice - Suchohrdly, extravilány**

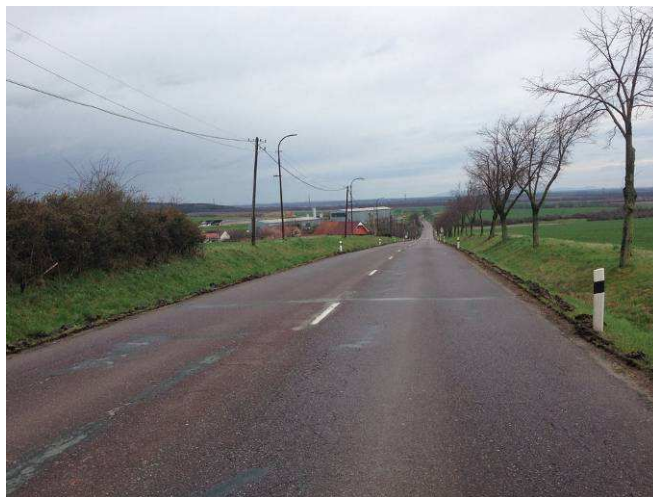
*Stav před rekonstrukcí*

Důvodem rekonstrukce byl celkově špatný dopravně technický a stavební stav komunikace v předmětném úseku. Povrch vozovky vykazoval značné plošné deformace a poruchy především pak různé druhy trhlin.
