Název stavby:

Mikrokoberce 2019 - II/373 Ostrov – Vilémovice

Silnice II/373 Ostrov - Vilémovice

Staničení km 47,486 – 49,421
Délka úseku: 1,935 km

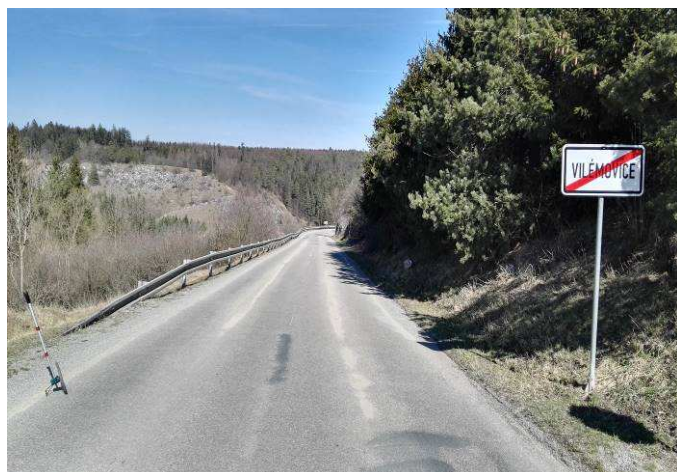
Stav před rekonstrukcí

Povrch silnice II/373 v extravilánovém úseku od konce městyse Ostrov (od parkoviště u jeskyně Balcarka) po začátek zástavby obce Vilémovice byl narušen korozi a vykazoval ztrátu pojiva v obrusné vrstvě. Povrch byl rovněž nehomogenní vlivem opakovaného provádění četných vysprávek lokálními nátěry a tryskovou metodou. Při vizuální prohlídce nebyly zjištěny trvalé deformace většího rozsahu ani znatelné konstrukční poruchy, podloží komunikace je stabilní s dobrou únosností. Lokálně poškozená místa budou sanována v nezbytně nutném rozsahu.
