**III/3629 Křtěnov 1. Stavba Křtěnov - Olešnice**

**Silnice III/3629 Křtěnov - Olešnice**

Staničení km 0,641 – 1,099  
Délka úseku: 0,458 km

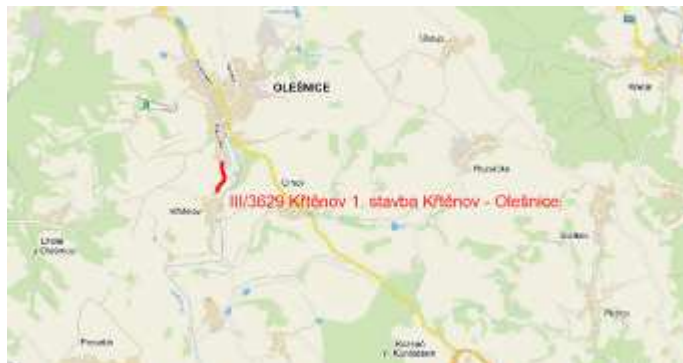
Úsek silnice III/3629 byl z hlediska jak šířkového uspořádání, tak kvality povrchu nevyhovující. Šířka komunikace byla proměnná 5,85 – 6,92m, povrch silně poškozený s trhlinami, příčný sklon proměnný neurčitý, okraje vozovky propadlé bez krajnic, odvodňovacích prvků. Do vozovky také zasahovaly kořeny stromů lemující silnici.

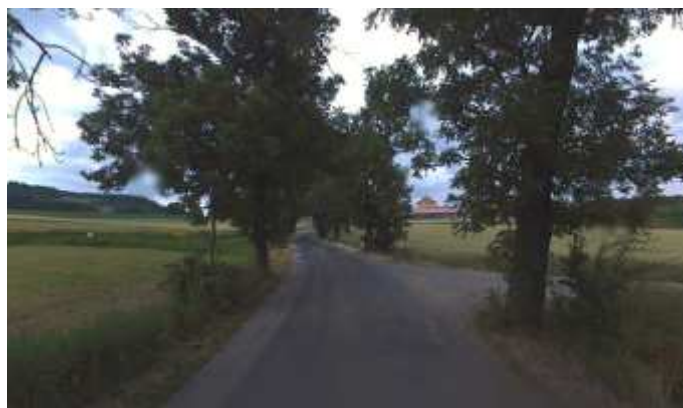
Stav před rekonstrukcí

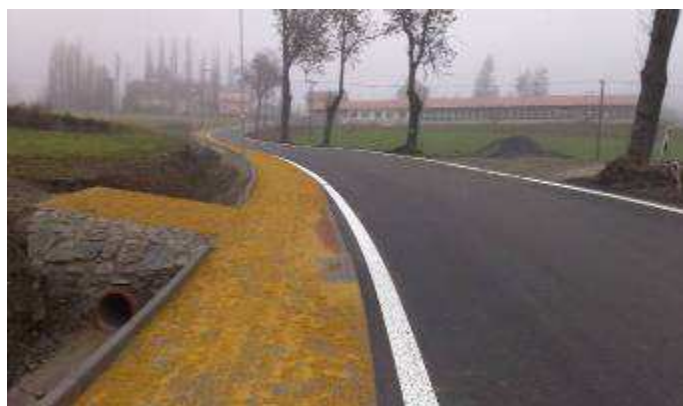
Stav po rekonstrukci

Jedná se o I. etapu stavby „III/3629 Křtěnov – průtah a most 3629-1“. 1. Etapa řešila rekonstrukci silnice III/3629 v extravilánu mezi městem Olešnice a obcí Křtěnov dl. 458 m. Komunikace je navržena v kategorii S7,5/50 s rozšířením a směrovou úpravou s kompletní výměnou konstrukce vozovky. Součástí rekonstrukce komunikace bylo zřízení hospodářských sjezdů, odvodnění komunikace, zpevnění krajnic, zřízení dešťové kanalizace (stoka B a C) zaústěné do stávajícího propustku v km 0,462 včetně zapravení komunikace po zásahu v km 0,458 – 0,462, přeložka vodovodu, sdělovacích kabelů, VTL plynovodu a vegetačních úprav. Rekonstrukce probíhala ve spolupráci s obcí Křtěnov, která zajišťovala dešťové svody, veřejné osvětlení a výstavbu chodníku.

Asfaltový beton	ACO 11+	40mm
Postřík spojovací emulzí s m. asf.	PS-E	
Obalované kamenivo	ACP 16+	110mm
Mechanicky zpevněné kamenivo	MZK II	200mm
Štěrkodrt'	ŠD	220mm
	CELKEM	220mm
