*Název stavby:*

## **II/385 Kuřim průtah**

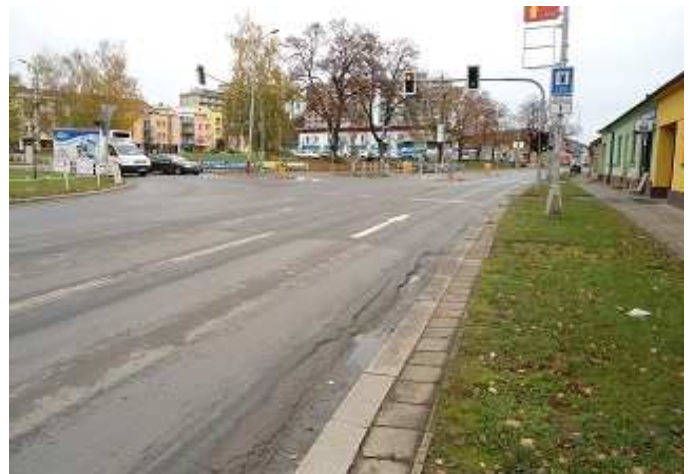
*Stav před rekonstrukcí*

Na základě zpracované hlukové studie bylo zjištěno u posuzované komunikace překročení stanovených hygienických limitů pro hlukovou zátěž u nejbližší obytné zástavby. Hodnocení bylo prováděno pro noční dobu, kdy je situace podél řešené komunikace vzhledem k počtu nadlimitně zatížených nejneprůzračnější. Výměna krytu vozovky za hutněné asfaltové vrstvy s přidavkem drcené gummy z pneumatik, tzv. gumoasfalt je jednou z možností, jak snížit hladinu akustického tlaku v okolí pozemní komunikace. Povrch posuzované komunikace je ve špatném technickém stavu. Rekonstrukce krytu komunikace zůstává ve stávajících poměrech a odstraňuje nevhodný stav.

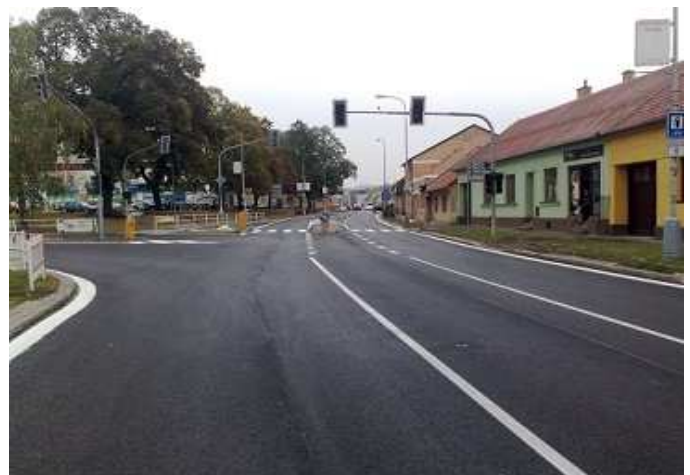
*Stav po rekonstrukci*

V rámci rekonstrukce je provedena výměna krytových vrstev vozovky – odfrézování obrusné a ložní vrstvy, lokální sanace trhlin a vybudování nového dvouvrstvého krytu, vybudování zastávkového zálivu a úprava odvodnění rekonstruovaného úseku. Kryt pozemní komunikace je výměnou stávajícího krytu za hutněné asfaltové vrstvy s protihlukovými účinky.
