Protokol o kontrole

Stavba: III/15278 Modřice, ul. Masarykova

Protokol o úseku č.: 6 Datum 23.05.26

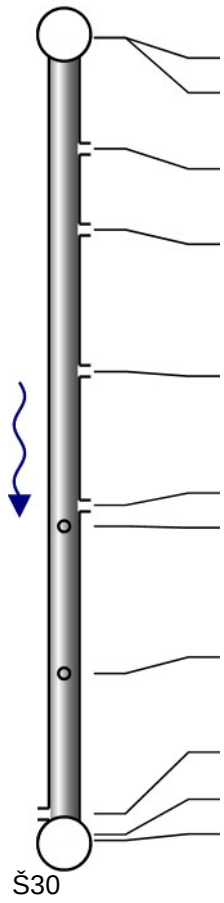
Staničení (m)	Nález	Meřítko 1:500	Snímek	Video 260523
0,00	[HA] Začátek úseku, Š31			00:18:40
0,50	[PA] Začátek trouby			00:18:41
7,31	[S--L] Výsek zleva,Lage: 10, SK: 5, KP			00:19:40
12,28	[S--L] Výsek zleva,Lage: 10, SK: 5, KP			00:20:23
20,98	[S--L] Výsek zleva,Lage: 10, SK: 4, UV 24 nevymazáno kolem výřezu			00:21:22
29,18	[S--L] Výsek zleva,Lage: 10, SK: 5, KP			00:22:04
30,47	[S--R] Výsek zprava,Lage: 1, SK: 5, UV 23			00:22:33
39,50	[S--R] Výsek zprava,Lage: 1, SK: 5, UV 22			00:23:29
48,10	[S--R] Výsek zprava,Lage: 2, SK: 4, UV 22a nevymazáno kolem výřezu			00:24:24
49,38	[PE] Konec trouby			00:24:41
49,75	[EH] Konec úseku, Š30			00:24:57

Kontrola zaústění UV.
