Název stavby:

III/37432 Holešín, most 37432-2

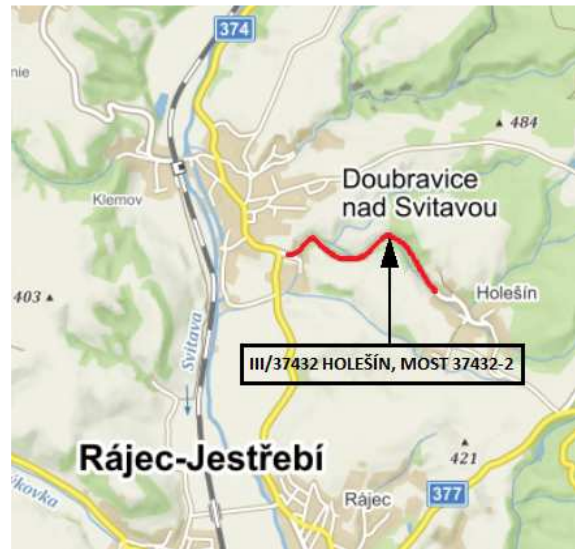
Stávající konstrukce mostu byl přesýpaný most o jednom poli. Nosnou konstrukci tvořila železobetonová deska. Stávající stav nosné konstrukce byl hodnocen jako špatný a stav spodní stavby jako havarijní. Zádržný systém byl pouze provizorní a vymezoval průjezdní prostor. Stávající most měl nedostatečnou šířku a nízkou zatížitelnost.

Stav před rekonstrukcí
