Název stavby:

II/602, III/3798 Příbyslavice

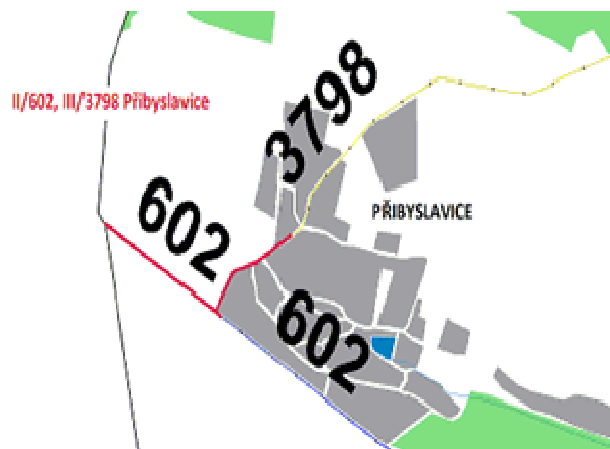
Stávající vozovka II/602 měla kryt z asfaltobetonu, který byl do značné míry narušen, zejména v krajích komunikace. V krytu byly vysprávký, vyjeté koleje, kryt byl opotřeben nárůstem dopravy, byly viditelné příčné, podélné i mozaikové trhliny. Důvodem rekonstrukce III/3798 byl velmi špatný technický stav silnice v průtahu obce, rozpadlý povrch silnice, chybějící odvodnění.

Stav před rekonstrukcí
