Název stavby:

III/40836 Vrbovec, most 40836-1

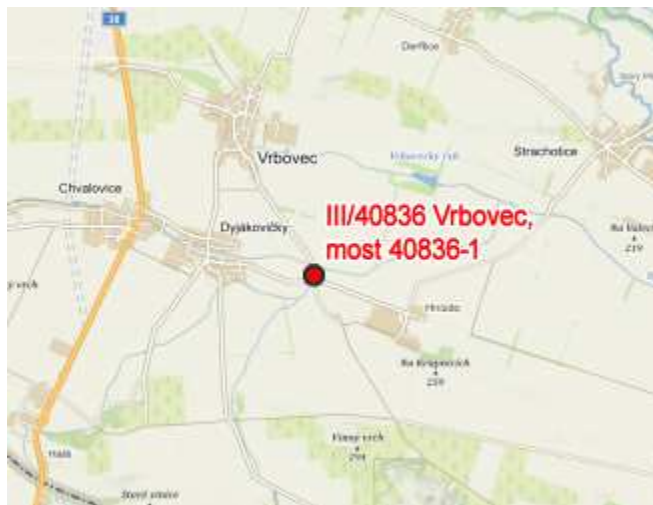
Stav před rekonstrukcí

Most ev. č. 40836-1 vykazoval poruchy jako odpadlé krycí vrstvy betonu spodní stavby, koroze obnažené výztuže, odtržení a vyklonění dvou křídel opěr, průsaky pod římsou apod. Zábradlí na obou stranách mostu nevyhovovalo z hlediska výšky.

Stavební práce na mostě zahrnovaly úpravu mostních říms nadbetonávkou z bet. C30/37 - XF4, provedení nátěru říms proti chloridům, nátěru výztuže, reprofilaci podhledů a svislých ploch spodní stavby sanační maltou, úprava kamenného odláždění a provedení nových skluzů, kotvení mostních křídel, osazení nového zábradelního svodidla, úprava vozovky nad mostem a další související práce.
