Název stavby:

II/396 Olbramovice obchvat

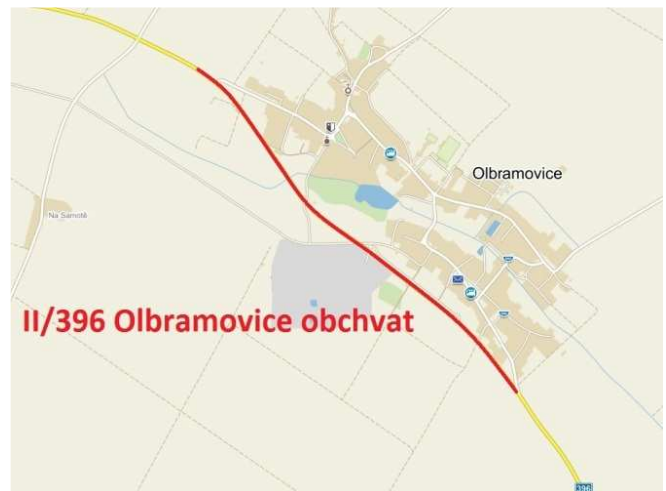
Stav před rekonstrukcí

Stavebně technický stav vozovky a v daných úsecích byl v uspokojivém stavu vzhledem navrhované technologii. Vozovka vykazovala pouze mírné příčné a podélné nerovnosti. Byly sníženy protismykové vlastnosti a mírná ztráta asfaltového pojiva.

Nový úsek je proveden v původní šířce, i původních sklonových poměrech, nejčastěji se šířka komunikace pohybuje mezi 6,60 - 7,20 m. Na úsecích bylo provedeno jemné frézování nerovností, provedena sanace lokálních poruch a následně nanesen dvouvrstvý mikrokoberec EKZ.
