## REFERENČNÍ LIST STAVBY

**III/15270 Ostopovice, ul. Lípová**

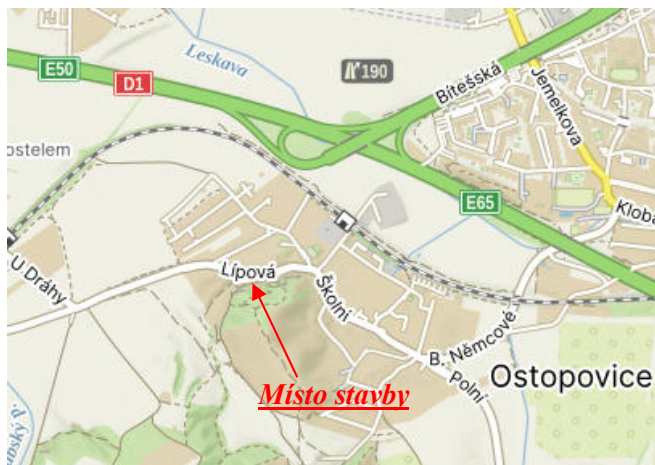
Důvodem opravy byl celkově špatný dopravně technický a stavební stav komunikace. V rekonstruovaném úseku vykazoval povrch vozovky značné plošné deformace a poruchy způsobené nárůstem dopravy a nedostatečným odvodněním povrchu komunikace.

Předmětem stavby je oprava silnice III/15270 v obci Ostopovice, na ulici Lípová. Délka úpravy je 470 m. V prvním úseku o délce 330m byla vyměněna celá konstrukce vozovky včetně sanace podloží. V druhém úseku o délce 140m se provedla pouze výměna asfaltových vrstev. V rámci stavby byl navýšen počet uličních vpustí o 5 kusů a vyměněny silniční obrubníky.

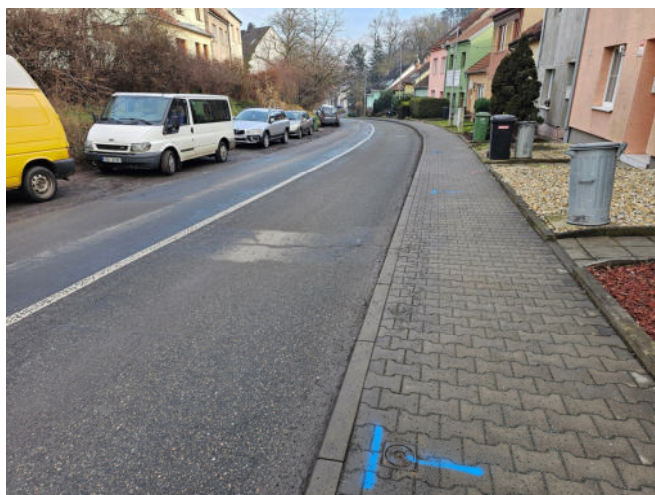
Stav před opravou

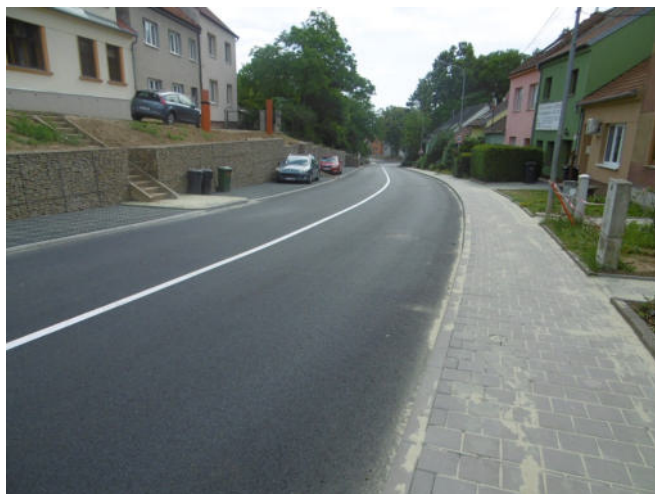
Stav po opravě
