## REFERENČNÍ LIST STAVBY

**III/37913 Drásov- Všechnovice - Unín**

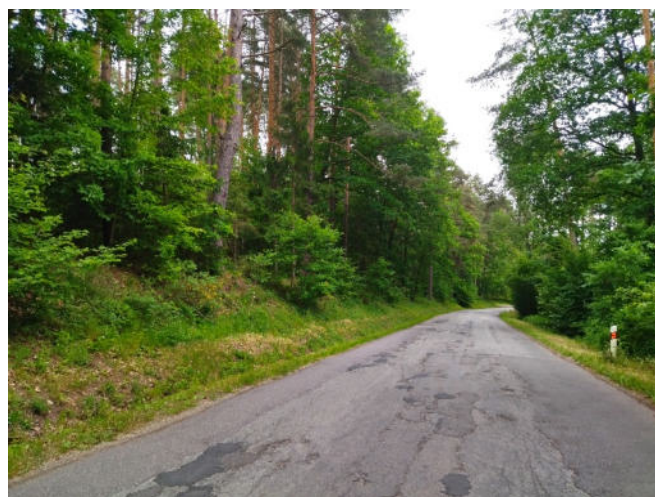
Stávající komunikace III/37913 mezi obcemi Drásov, Všechnovice a Unín má převážně asfaltový kryt, případně kryt z penetračního makadamu opatřený nátěrem. Stav vozovky je porušen hloubkovou korozí, výtluky, příčnými, podélnými, mozaikovými i síťovými trhlinami. Na vozovce jsou patrné plošné deformace, nepravidelné hrboly jako důsledek prováděných vysrávek. Dále jsou zde zvýšené nebezpečné krajnice, zanesené příkopy i odvodňovací propustky. Na základě provedené diagnostiky byla vozovka zařazena do kvalifikačního stupně 5.

*Stav před opravou*

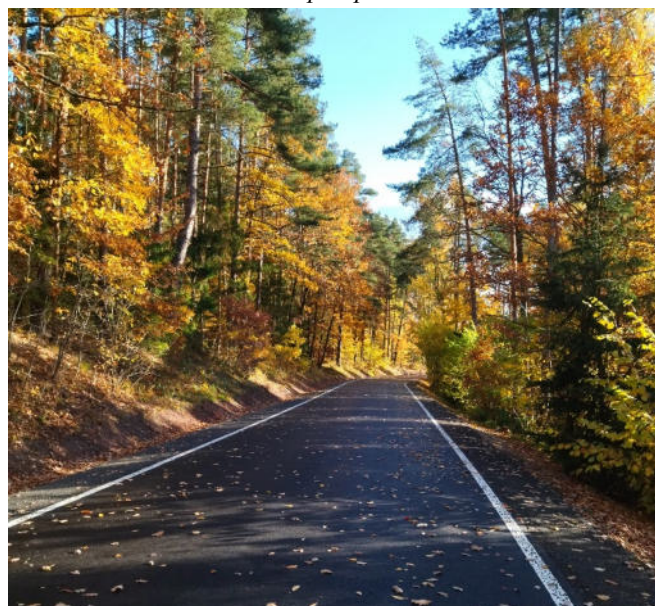
*Stav po opravě*

Předmětem stavby byla souvislá údržba silnice III/37913, která byla rozdělena do dvou úseků. Začátek 1. úseku byl v obci Drásov za mostem ev.č. 37913-4 v km 2,750 a konec 1. úseku byl dán rozhraním asfaltových vrstev před obcí Všechnovice v km 5,000. Začátek druhého úseku byl za obcí Všechnovice v km 5,830 a konec 2. úseku byl před obcí Unín v km 8,130. Celková délka stavby byla 4,55 km. Oprava vozovky byla provedena následujícími technologiemi: frézování vozovky, sanace poruch po odfrézování a sanace okrajů vozovky, následně provedená recyklace za studena a položení nových asfaltových vrstev. Součástí zakázky byly nebezpečné krajnice, napojení stavby na stávající stav, reprofilace příkopů a obnova odvodňovacích prvků. Dále bylo součástí stavby vodorovné a svislé dopravní značení a také zajištění DIO.
