## REFERENČNÍ LIST STAVBY

**MIKROKOBERENCE 2025**

**III/37357 Pavlov – Benešov – Suchý**

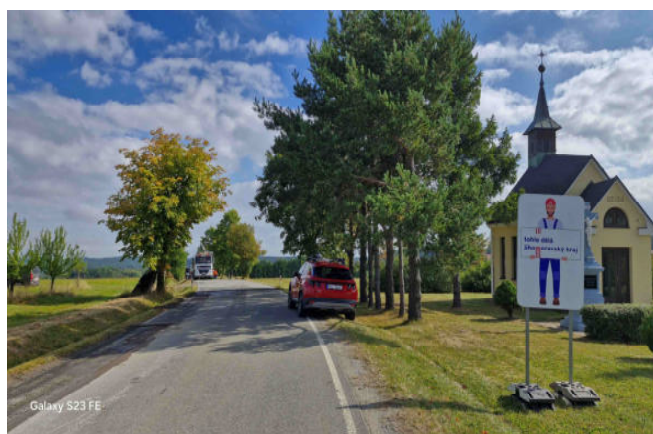
Povrch silnice III/37357 (dříve silnice II/373) v extravilánových úsecích Pavlov-Benešov a Benešov-Suchý byl narušen korozí a vykazoval ztrátu pojiva v obrusné vrstvě. Povrch byl rovněž nehomogenní vlivem opakovaného provádění výsrávek lokálními nátěry a tryskovou metodou. Při vizuální prohlídce nebyly zjištěny trvalé deformace většího rozsahu ani znatelné konstrukční poruchy, podloží komunikace je stabilní s dobrou únosností. Lokálně poškozená místa byla sanována.

Stav před opravou

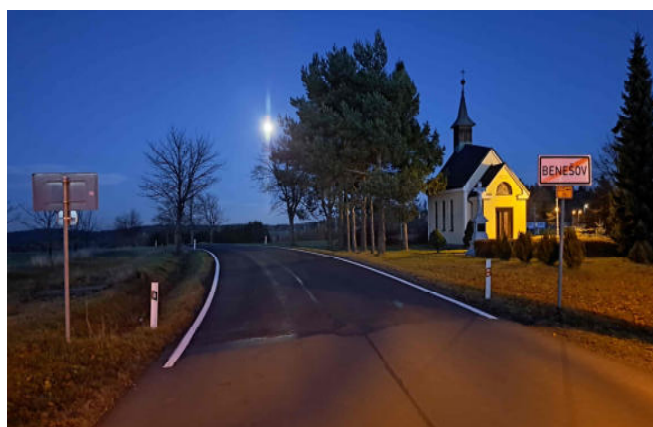
Stav po opravě

Byla provedena souvislá oprava povrchu silnice v úseku km 6,457 – 7,290 a v km 8,728 – 11,401 provozního staničení silnice III/37357 v extravilánu mezi osadou Pavlov a začátkem zástavby obce Benešov a koncem zástavby obce Benešov a obcí Suchý. Byly provedeny lokální sanace porušených míst (výtluky, plošný rozpad, pokles vozovky) - frézování obrusné vrstvy na tl. 50 mm, provedení spojovacího postřiku a pokládka ACO 11+ 50/70 v tl. 50 mm. Znatelné mrazové trhliny byly sanovány proříznutím a zalitím asfaltovou modifikovanou zálivkou. Po zametení vozovky a aplikaci spojovacího postřiku byl položen dvouvrstvý emulzní mikrokoberec frakce kameniva 0/8 + 0/8.

Po dokončení pokládky mikrokoberce bylo provedeno vodorovné dopravní značení barvou (a následně plastem) - vodící proužky V4 š. 0,125 m.
