## REFERENČNÍ LIST STAVBY

**III/3972 Mackovice most 3972-1**  
(nyní most ev. č. 4142-1)

Jedná se o rekonstrukci mostu 3972-1 na sil. III/3972 v km 0,580 v intravilánu obce Mackovice.

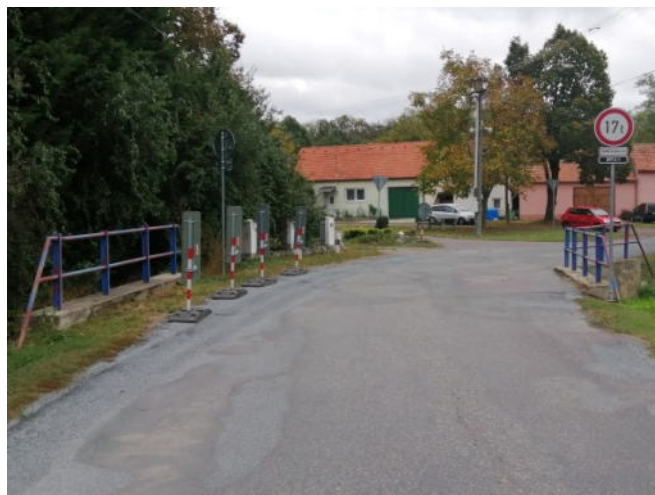
Stavba byla vyvolána nevyhovujícím stavebně technickým stavem a omezenou zatížitelností mostu. Most vykazoval nefunkční hydroizolaci, korozi výztuže a NK, nedostatečný zádržný systém (deformace, kotvení), absenci chodníků a obrub, nerovnou silně převrstvenou vozovku s výtluky a zanesenými krajnicemi, římsy s degradovaným betonem apod.

Stav před rekonstrukcí

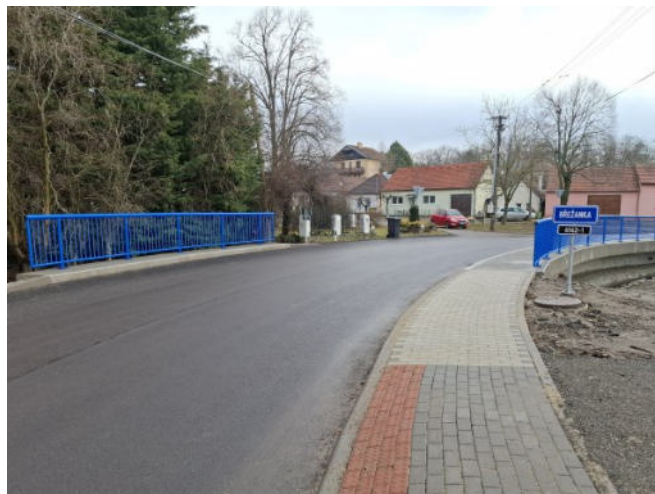
Stav po rekonstrukci

Stávající most byl zbourán a nahrazen novým železobetonovým jednopólovým rámovým mostem s plošným založením. Součástí stavby bylo také provedení nové vozovky v šířkovém uspořádání MO2k 8/8/40 s chodníkem po pravé straně. Dále bylo provedeno nové ocelové mostní zábradlí, nábrežní zídka, dopravní značení, úprava koryta kamenem do betonu, oprava objízdné trasy a provedení dalších souvisejících prací.

délka mostu 12,35 m, šířka mostu 10,07 m, výška mostu nad terénem 1,45 m (v bodě křížení), jde o most o 1 poli, železobetonový, rámový, v oblouku  $R = 40$  m, úhel křížení - šikmý  $52,1^\circ$
