## REFERENČNÍ LIST STAVBY

**III/43339 Nové Hvězdlice, most  
43339-2**

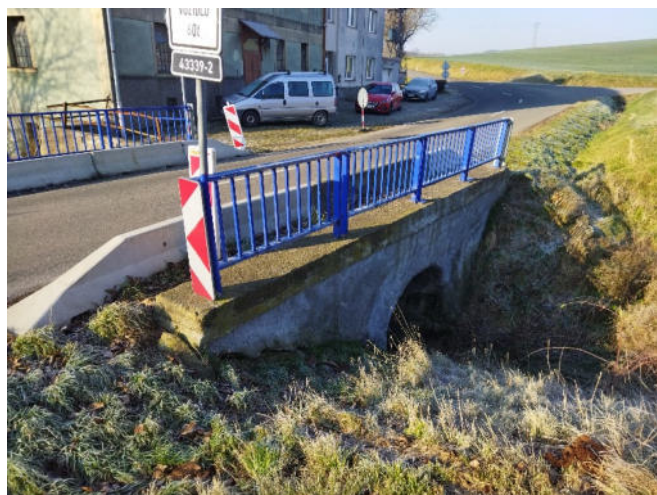
*Stav před rekonstrukcí*

Rekonstrukce stávajícího mostu z roku 1832 byla navržena s ohledem na jeho stáří, z důvodu jeho nevyhovujícího stavebního stavu (nk-6, ss-4 velmi špatný), způsobeného degradujícím materiálem nosné konstrukce. Vlivem nefunkční hydroizolace docházelo k stálým průsakům do nosné konstrukce a dalšímu zhoršování jejího stavu.

Předmětem stavby byla rekonstrukce stávajícího mostu 43339-2, který byl ve velmi špatném stavu. Nový most je přesýpaný jednopoloový monolitický železobetonový rám. Během výstavby nového mostu proběhla také úprava navazujícího úseku silnice před a za mostem.
