## REFERENČNÍ LIST STAVBY

**II/379 Lipůvka - Blansko, II. et. -  
Lipůvka – Šebrov**

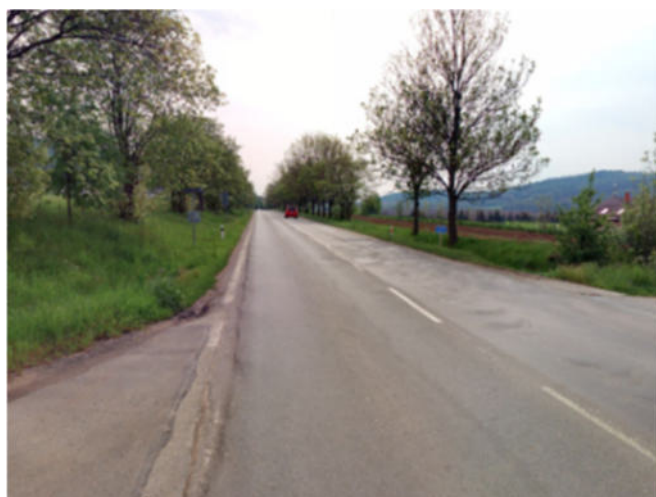
*Stav před rekonstrukcí*

Stávající vozovka vykazovala vysokou nehomogenitu. Nepravidelné nerovnosti v podobě častých vysprávek běžnou údržbou negativně ovlivňují komfort jízdy a bezpečnost silničního provozu. Působením dopravního zatížení a klimatických vlivů docházelo ke ztrátě hmoty. Vysprávkové postřiky a nátěry postrádaly jakékoliv protismykové vlastnosti. Zestárnutí pojiva, neošetřená hloubková koroze a nedokonalé spolupůsobení vrstev krytu zapříčinilo vznik mozaikových trhlin a následných výtluků.

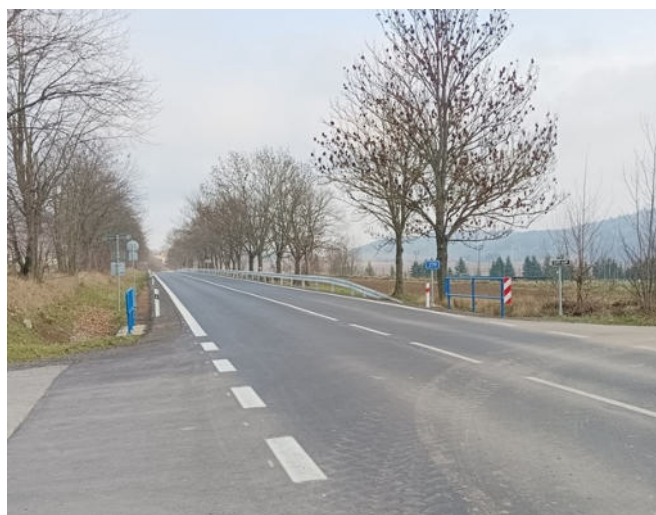
*Stav po rekonstrukci*

Rekonstrukce silnice spočívala v odstranění stávající asfaltové vrstvy, lokální opravu poruch podkladní vrstvy (vyrovnávací vrstva) a pokládku nového asfaltového krytu. Součástí zakázky byla dále oprava propustku na začátku úseku, doplnění horské vpusti na vtok propustku v km 2,594, lokální rozšíření tělesa komunikace, nezpevněné krajnice, doplnění či pročištění odvodňovacích prvků komunikace, odstranění hospodářského sjezdu v km 1,420, dopravní značení a zařízení, instalace a doplnění bezpečnostních zařízení (svodidla a zábradlí), terénní úpravy a zajištění DIO.
