Název stavby:

416-009 MĚNÍN – BLUČINA, MOST PŘES LITAVU

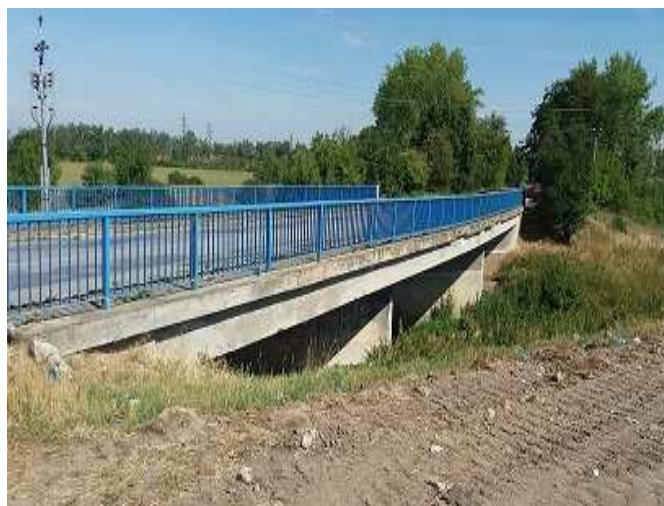
Stav před rekonstrukcí

Most, který je ve správě Správy a údržby silnic Jihomoravského kraje, příspěvkové organizace kraje, slouží od roku 1961 pro převedení silniční dopravy na silnici II/416 přes řeku Litavu (Cézavu) mezi obcemi Měnín a Blučina. Bezprostředním důvodem pro provedení stavební údržby byl havarijný stav záchytného bezpečnostního zařízení, navíc neodpovídajícího normě.
