**Název stavby:**

## **III/15273 Ostopovice – Moravany II.**

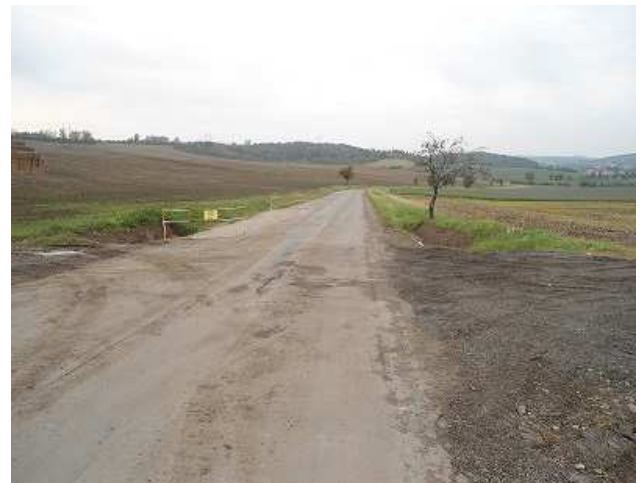
Stav před rekonstrukcí

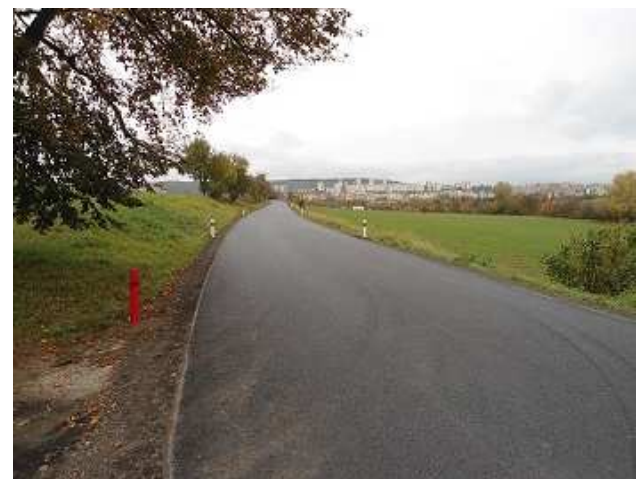
Stav po rekonstrukci
